## МЕХАНИЗМЫ РАЗРУШЕНИЯ МАГИСТРАЛЬНЫХ ТРУБОПРОВОДОВ С ПРИВАРНЫМИ ЭЛЕМЕНТАМИ

Гумеров А.К., Шмаков А.К., Хайрутдинов Ф.Ш.

*В статье приводятся результаты обследования аварийной катушки, вырезанной из места разрушения магистрального нефтепровода. Установлено, что приварные элементы могут стимулировать разрушение трубы по механизмам водородной коррозии и усталости. Ускоряющими разрушение факторами являются: концентрация напряжений вдоль углового сварного шва, доступность грунтовой воды из-за отсутствия изоляции на месте приварки элемента, наличие отрицательного электрического потенциала от системы электрохимической защиты, циклический характер рабочего давления.*

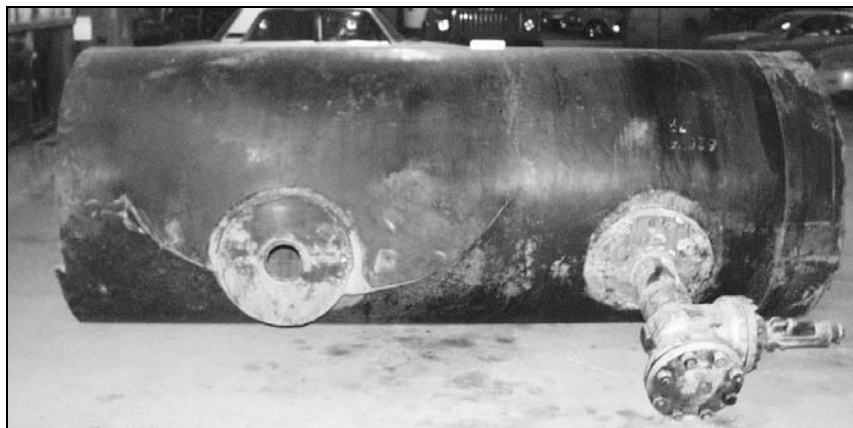
Авария произошла на одном из этих вантузных узлов. При этом произошёл разрыв трубопровода с последующим отрывом патрубка. В результате разрыва образовалась трещина длиной 1430 мм с максимальным раскрытием 350 мм. Очаг развития трещины находился на продольном участке углового сварного шва, которым был приварен усиливающий воротник вантуза к трубопроводу (рисунки 1 и 2).

Исследование аварийной катушки (рисунок 1) включало: внешний осмотра и визуально-измерительный контроль; анализ изломов; химический анализ металла трубы, патрубка, воротника и сварного шва; определение механических свойств основного металла трубы; металлографический анализ металла трубы и сварного шва; замеры твердости сварных швов.

Рисунок 1. Внешний вид разрушенного участка трубы (аварийной катушки)

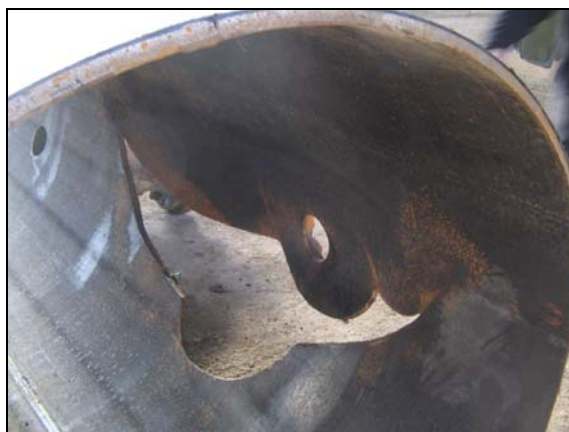
Рисунок 2. Вид трещины изнутри трубы

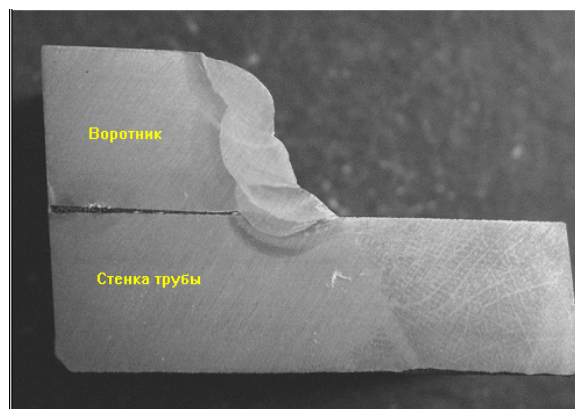
5. Усиливающий воротник приварен к стенке основной трубы угловым сварным швом в несколько проходов (рисунок 3). Угловой шов не является равнокатетным, как того требуют нормативные документы по сварке. Горизонтальный катет (по поверхности трубы) значительно меньше вертикального катета (вертикальный катет равен толщине воротника). Это приводит к увеличению концентрации напряжений вдоль сварного шва. Недопустимые технологические дефекты сварки типа трещин, непроваров, пор, подрезов, несплавлений на сварных соединениях не выявлены.

Рисунок 3. Макроструктура углового сварного шва “воротник-труба”

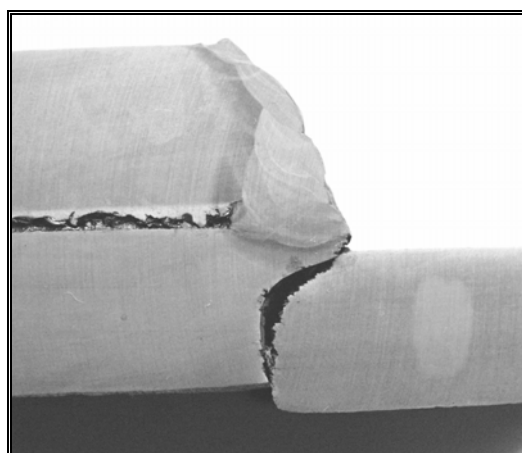
6. Разрушение началось на продольной части сварного шва “воротник-труба” (рисунки 1 и 4). Причиной появления и развития трещины является концентрация напряжений на переходе от углового сварного шва к основному металлу трубы, усиленная недостаточным размером горизонтального катета.

Рисунок 4. Развитие трещины, приведшей к аварии

1. Одной из причин разрушения вантузного узла магистрального нефтепровода явился укороченный горизонтальный катет углового сварного шва “воротник-труба”, что привело к повышению концентрации напряжений и создало предпосылки для проявления двух явлений: усталость и водородное растрескивание.

4. Для исключения аналогичных аварий необходимо на угловых сварных швах максимально снизить концентрацию напряжений и обеспечить качественную изоляцию от грунтовой воды.

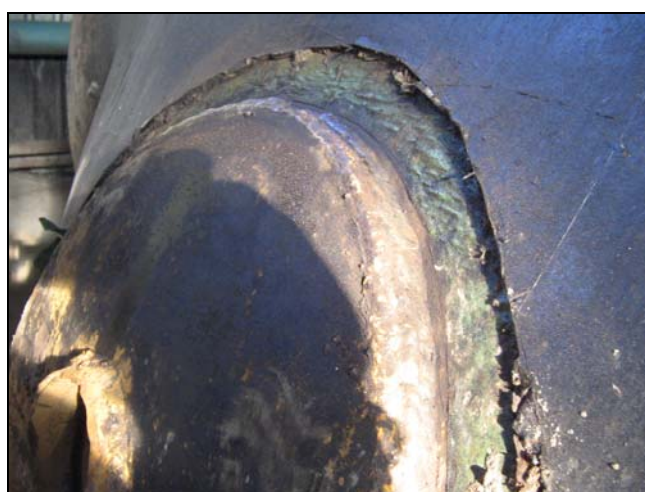
7. При установке вантуза снята изоляция с основной трубы и не восстановлена после установки вантуза (рисунок 5). Несмотря на отсутствие соответствующей изоляции, визуально не наблюдаются коррозионные дефекты, представляющие опасность для нефтепровода (есть только следы коррозии). Это объясняется тем, что нефтепровод находился под электрохимической защитой.

Рисунок 5. Состояние изоляционного покрытия на вантузном узле

2. Другой причиной разрушения явилось отсутствие изоляционного покрытия вдоль этого сварного шва, что в условиях контакта с грунтовой водой и действия электрохимической защиты привело к выделению атомарного водорода и его внедрению в металл трубы вдоль сварного шва, далее к водородному расслоению и растрескиванию металла трубы.

– обеспечить качественное изоляционное покрытие на концентраторах напряжений и тем самым исключить источник атомарного водорода на высоконагруженных участках.

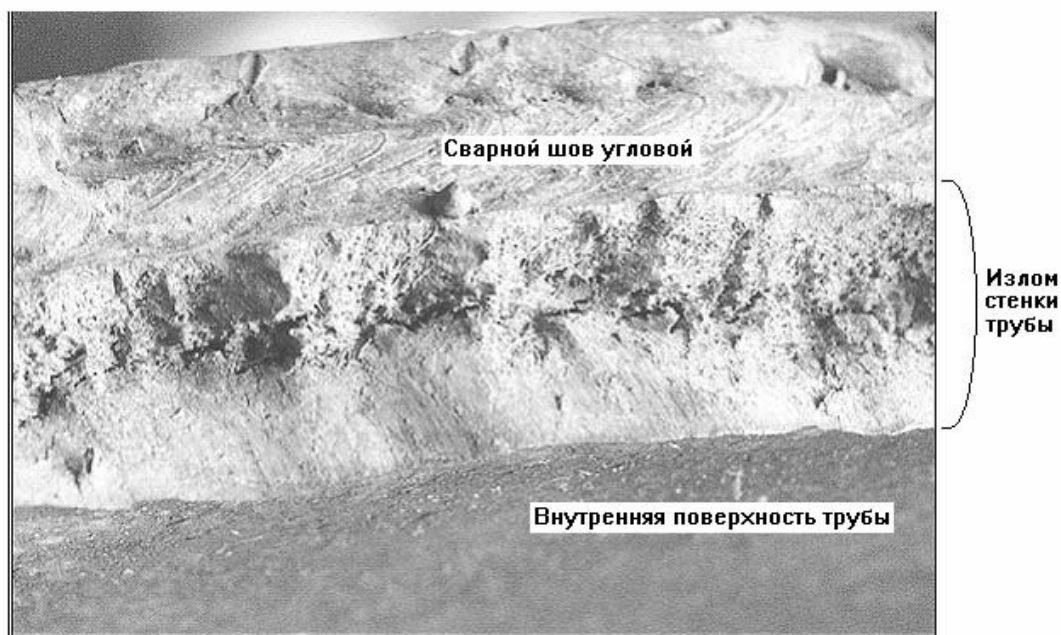
8. Излом стенки трубы по месту разрушения хрупкий, без видимых следов пластической деформации. В изломе наблюдаются трещины, представляющие собой водородное расслоение металла трубы (рисунок 6).

Рисунок 6. Излом стенки трубы по месту разрушения (сверху сварной шов “вантуз-труба”)

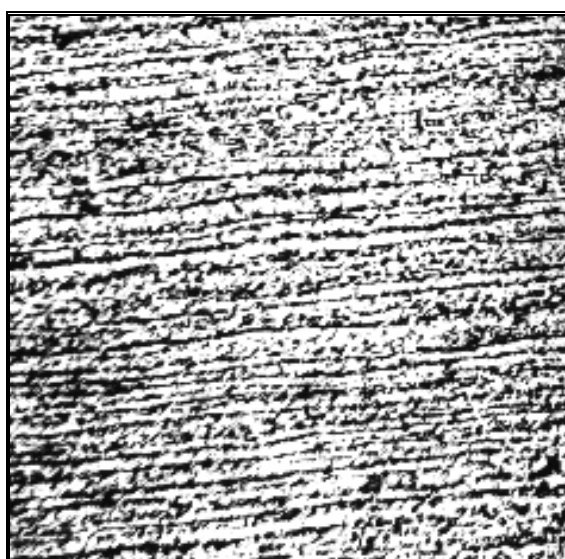
11. Микроструктура металла трубы и воротника состоит из феррита и перлита с величиной зерна 8-10 баллов шкалы по ГОСТ 5639 [2] (рисунок 7). Наблюдается полосчатость феррито-перлитной структуры до 4 балла шкалы по ГОСТ 5640 [3]. Загрязненность металла неметаллическими включениями в виде строчек составляет 4 балла шкалы по ГОСТ 1778 [4].

Рисунок 7. Микроструктура металла трубы вдали от места разрушения (светлые полосы – феррит, темные – перлит).

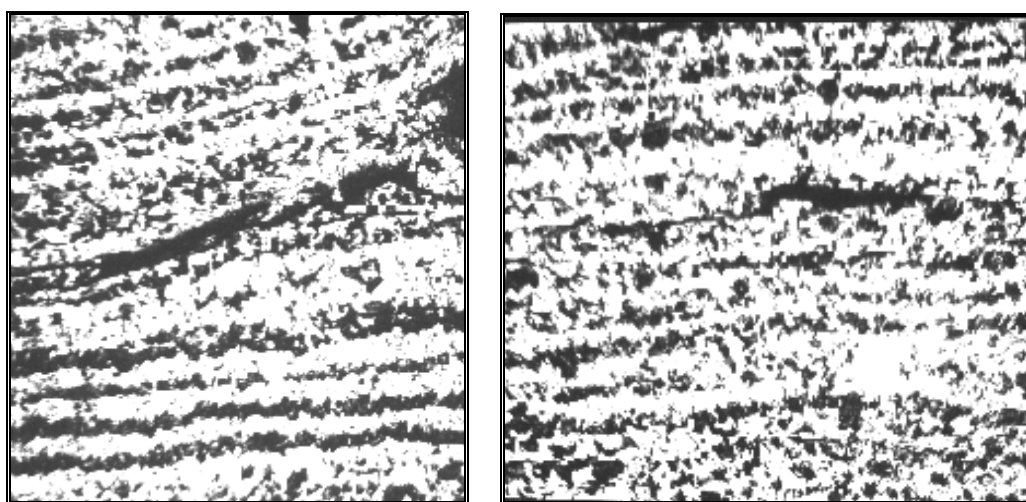
12. В зоне разрыва наблюдается частичное обезуглероживание перлитных зерен. Кроме того, обнаружены многочисленные дефекты, ориентированные вдоль проката в виде расслоения металла, образовавшиеся в результате наводороживания металла (рисунок 8). Явление называют водородным расслоением металла, водородным растрескиванием [5, 6].

Рисунок 8. Водородное растрескивание металла (зарождение и рост микрорасслоений в результате скопления водорода)

Водородное растрескивание может реализоваться при одновременном выполнении двух условий: наличие источника атомарного водорода и высокие растягивающие механические напряжения. В данном случае источником атомарного водорода стал электрохимический процесс на неизолированных участках поверхности трубопровода, которые находились в грунтовой воде под действием отрицательного электрического потенциала. Высокие растягивающие механические напряжения были созданы угловым сварным швом “воротник-труба”. В результате атомарный водород интенсивно проникал в металл трубы только вдоль сварного шва и главным образом на участках, ориентированных по оси трубы.
