ПРОЯВЛЕНИЕ КРН НА ГАЗОПРОВОДАХ РЕСПУБЛИКИ КАЗАХСТАН

Климов П.В.

АО «Интергаз Центральная Азия», г. Астана, Республика Казахстан

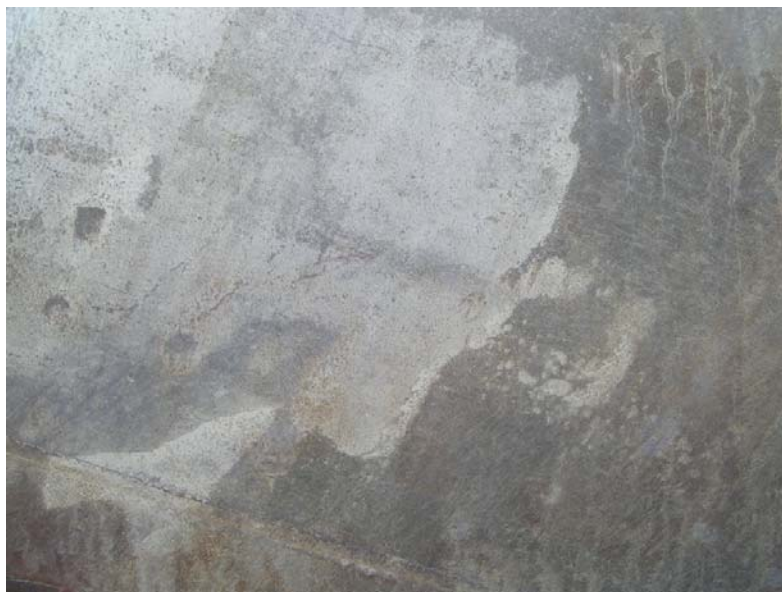
Противокоррозионная изоляция в очаговой зоне разрушения была нарушена. Об этом свидетельствуют катодные отложения на внешней поверхности трубы (рис. 1).

Рисунок 1. Катодные отложения (белого цвета) на внешней поверхности трубы

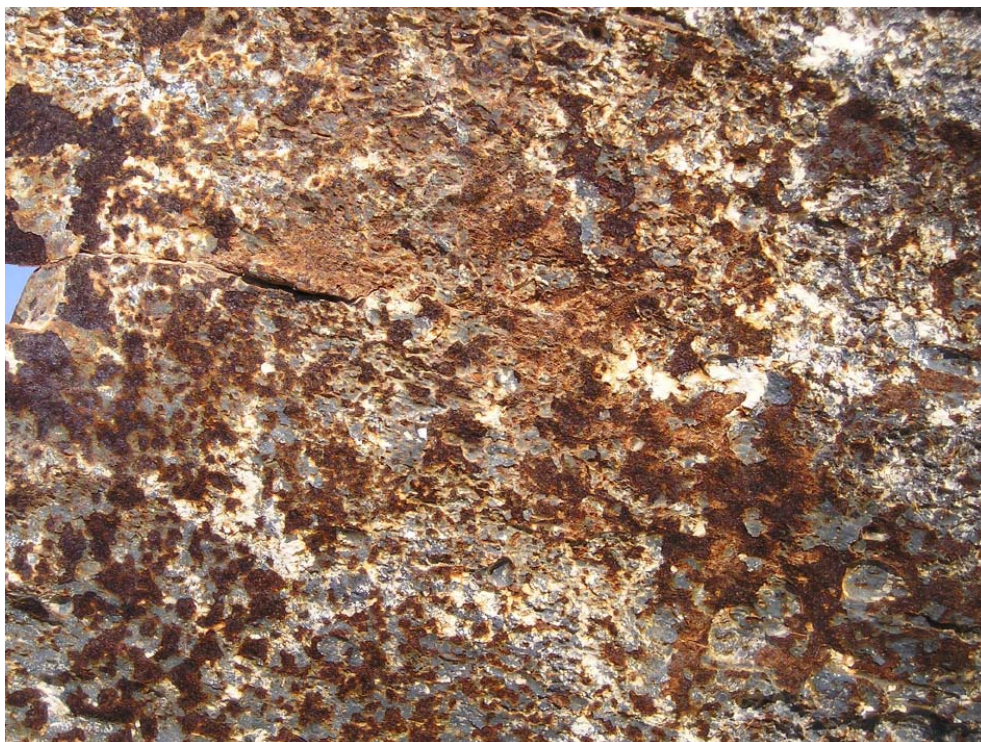
Внешняя поверхность трубы подвержена интенсивной коррозии, несмотря на работу системы катодной защиты (рис. 2-4). Это связано с высокой коррозионной активностью грунтов. Данный эффект отмечался еще в 80-х годах.

Рисунок 2. Коррозия на внешней поверхности трубы

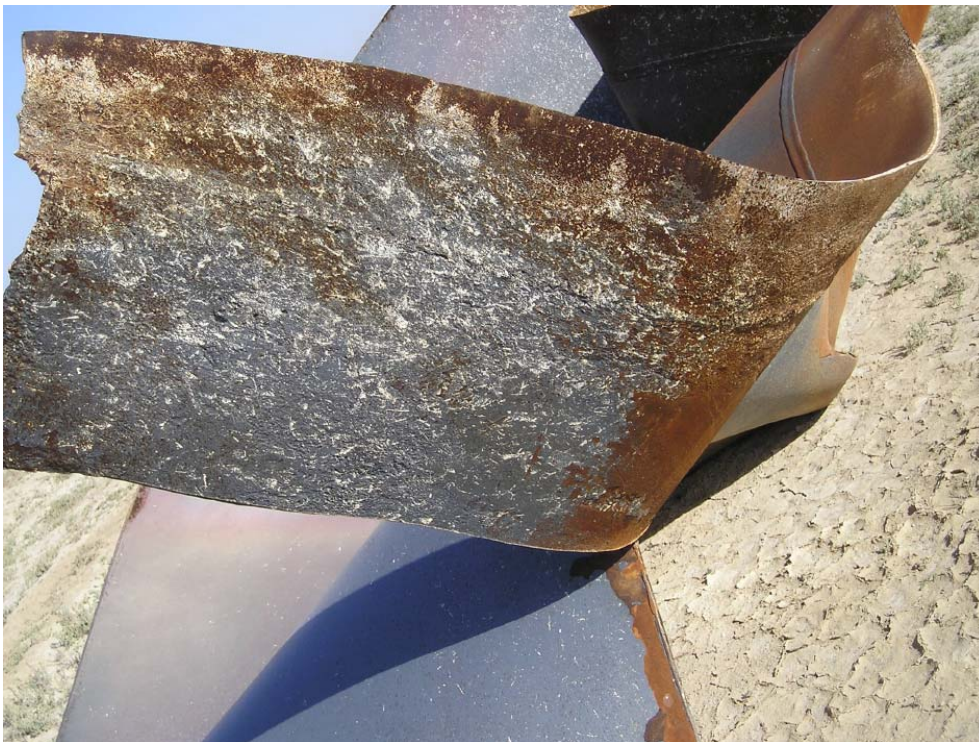
Рисунок 3. Коррозия на внешней поверхности трубы.
Отчетливо видна область перехода участка трубы с отслоившейся изоляцией

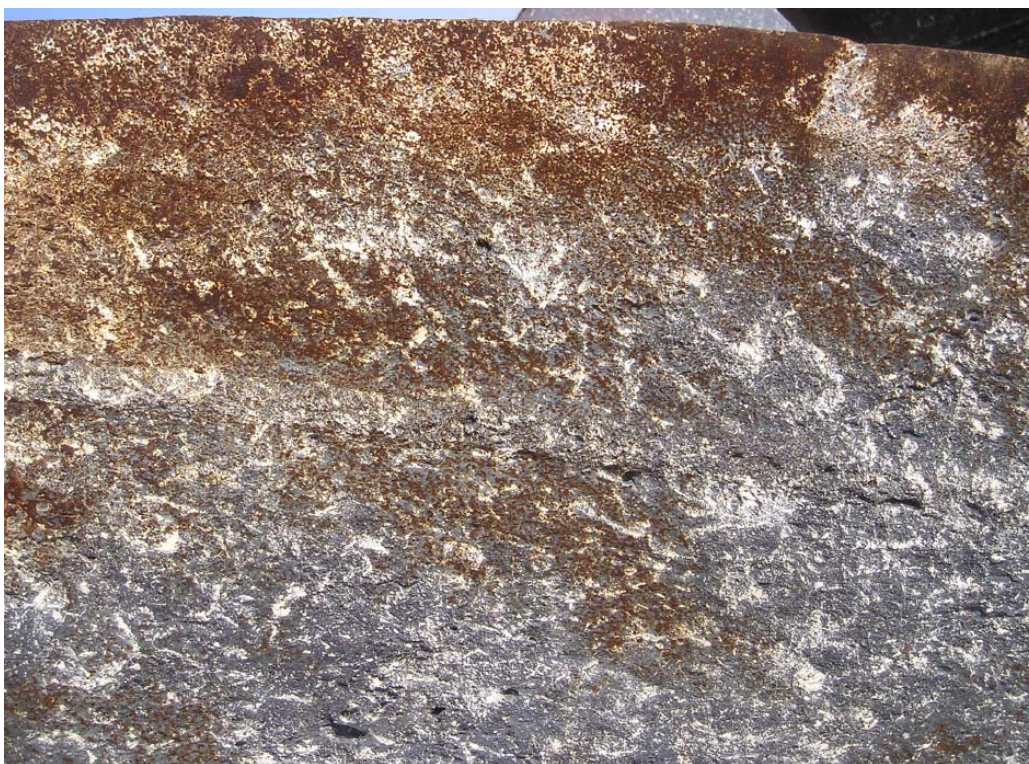
Рисунок 4. Коррозия на внешней поверхности трубы

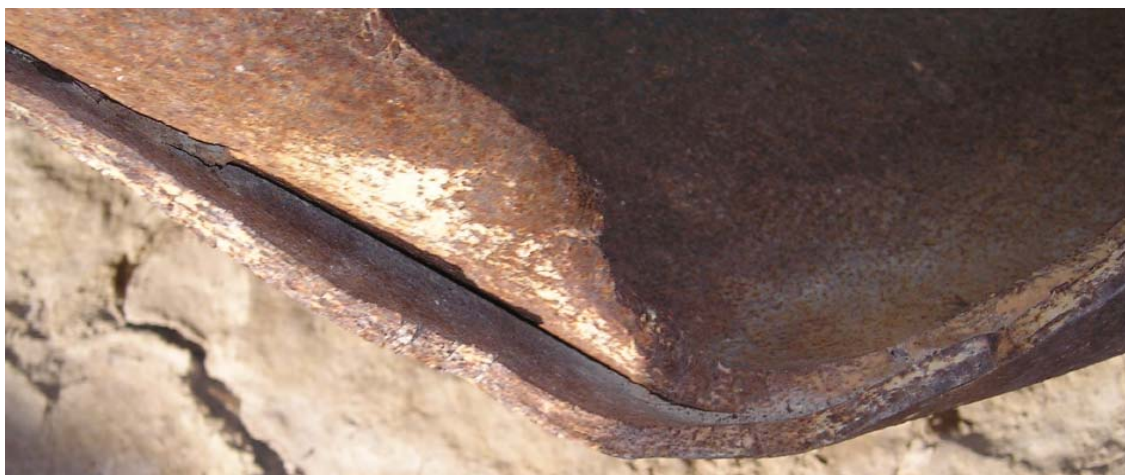
Анализ излома в соответствии с Инструкцией показал следующее. В очаговой области разрушения обнаружены хрупкие трещины (угол 90°), раскрытые в процессе развития аварии. Глубина хрупкой составляющей трещины – около половины стенки трубы. Длина хрупкой составляющей – более 180 мм. Это в соответствии с Инструкцией и расчетами по В31G показывает, что наличие такой трещины привело к развитию обследованного разрушения.

Рисунок. 5. Излом в очаговой зоне.
Характерное для КРН расположение составляющих. Хрупкая (90°) составляющая со стороны внешней поверхности трубы и вязкий долом (45°)
