ОБРАЗОВАНИЕ ТРЕЩИН НА ПРОМЫСЛОВЫХ ТРУБОПРОВОДАХ ИЗ МЕТАЛЛОПЛАСТМАССОВЫХ ТРУБ

Гараев И.Г.

Уфимский государственный нефтяной технический университет

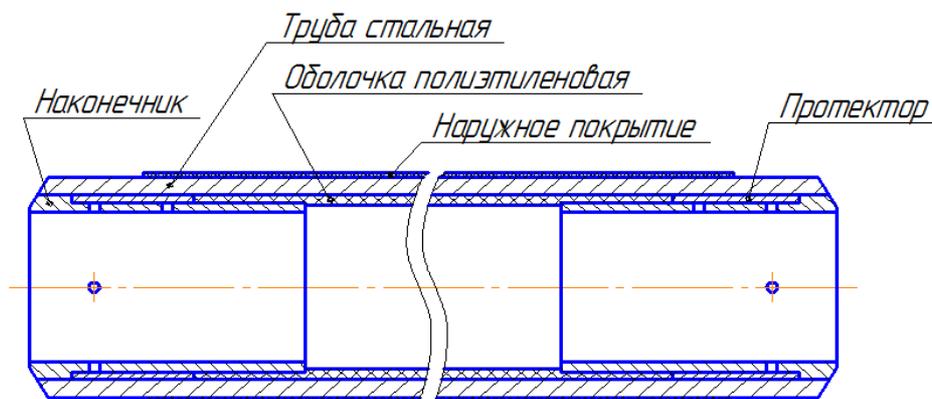
Рисунок 1. Конструкция металлопластмассовой трубы

Металлопластмассовая труба (МПТ) – это стальная труба, защищённая от коррозионного воздействия транспортируемой среды по внутренней поверхности за счёт футерующей полиэтиленовой оболочки и по наружной поверхности от почвенной коррозии за счёт полимерной изоляции. Концы МПТ имеют конструкцию, позволяющую при сооружении трубопровода осуществлять сварное соединение по традиционной технологии, с помощью электродуговой сварки. Протек-

тор из алюминиевого сплава 1915, находящийся в конструкции стыка, защищает от коррозии внутреннюю поверхность трубы на весь срок эксплуатации трубопровода. Для изготовления МПТ используют стальные трубы, из марки стали 20 группы В по ГОСТ 8731-74 и ГОСТ 10705-80.

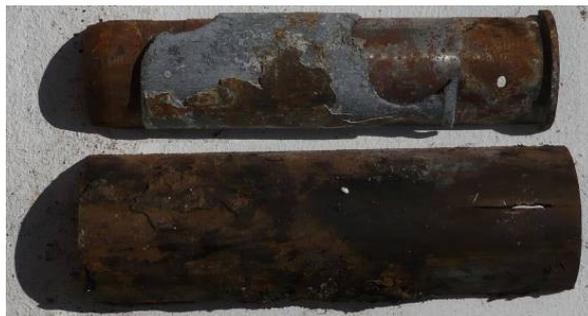
Рисунок 2. Коррозионная трещина трубопровода из МПТ в зоне сварного шва

Образец №1 (рис. 2) – разводящий водовод $\varnothing 89 \times 7$ от КНС (кустовая насосная станция) до скважины, протяженностью 4,085 км, был запущен в 2000 г., транспортирует сточную воду, рабочее давление 1176,72 кгс/см², температура перекачиваемой жидкости 10 °С, отказ был обнаружен в мае 2009 года.

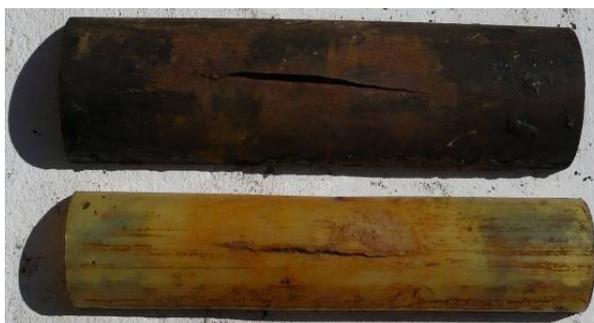
Рисунок 3. Коррозионная трещина трубопровода из МПТ по телу трубы

Образец №2 (рис. 3) – разводящий водовод $\varnothing 114 \times 9$ от КНС до скважины, протяженностью 3,693 км, был запущен в 1995 г., транспортирует сточную воду, рабочее давление 1470,9 кгс/см², температура перекачиваемой жидкости 20 °С, отказ был обнаружен в мае 2009 года.

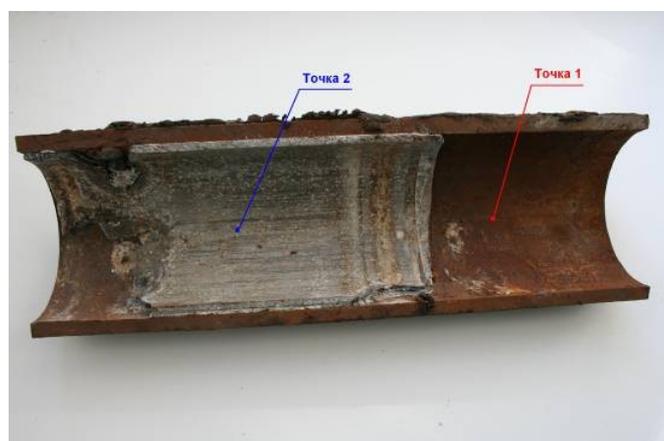
Рисунок 4. Точки снятия поляризационных кривых на образце № 1

Для определения скорости коррозии снимались поляризационные потенциодинамические кривые на поверхности протектора и на поверхности металла на образце № 1 (рисунок 4) и на устье трещины и на поверхности металла на образце № 2 (рисунок 5) в пластовых водах месторождений. На рис. 6, 7 представлены потенциодинамические поляризационные кривые для образцов № 1 и № 2.

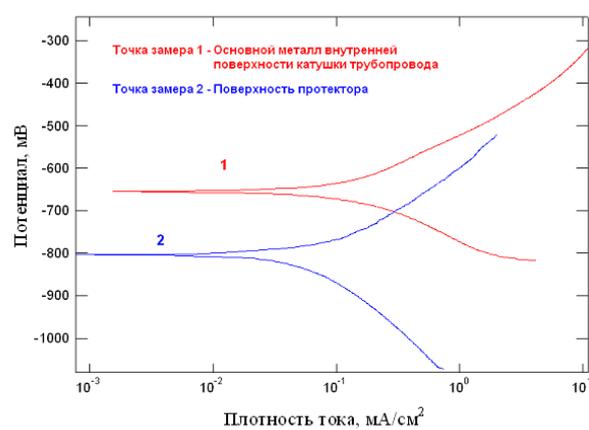
Рисунок 6. Потенциодинамические поляризационные кривые образца № 1

Как видно из приведенных графиков скорости растворения протекторного сплава, рассчитанные на основе теории макрогальванопар [2], превышают скорость коррозии макрогальванопары металл-продукты коррозии и составляют, соответственно, на образце № 1 – 0,55 мА/см², на образце № 2 – 0,28 мА/см².

Высокая коррозионная активность среды и высокая скорость коррозии для образца № 1 привели к отказу трубопровода в течение 9 лет эксплуатации, в то время как трубопровод образца № 2 находился в эксплуатации 14 лет. Высокая агрессивность среды приводит к быстрому разрушению протектора и, соответственно, к защите металла трубопровода от внутренней коррозии. Однако это приводит к интенсивному выделению водорода при коррозии с водородной деполляризацией. При расслоенном режиме течения данный эффект должен проявляться вдоль нижней образующей трубы [3], что и наблюдается на практике.
