**АНАЛИЗ НАПРЯЖЕННОГО СОСТОЯНИЯ УКРЕПЛЕННОГО
НАКЛАДНЫМ КОЛЬЦОМ ШТУЦЕРНОГО УЗЛА С УЧЕТОМ
ДЕФЕКТОВ СБОРКИ**

**DEFLECTED MODE'S ANALYZE OF VESSEL'S CONNECTING PIPE
STRENGTHENED WITH RESTORATIVE RING**

**Аписов И.В., Четверткова О.В., Каретников Д.В.,
Ибрагимов И.Г., Закиров Т.Э.**

**ФГБОУ ВПО «Уфимский государственный нефтяной технический
университет», г. Уфа, Российская Федерация**

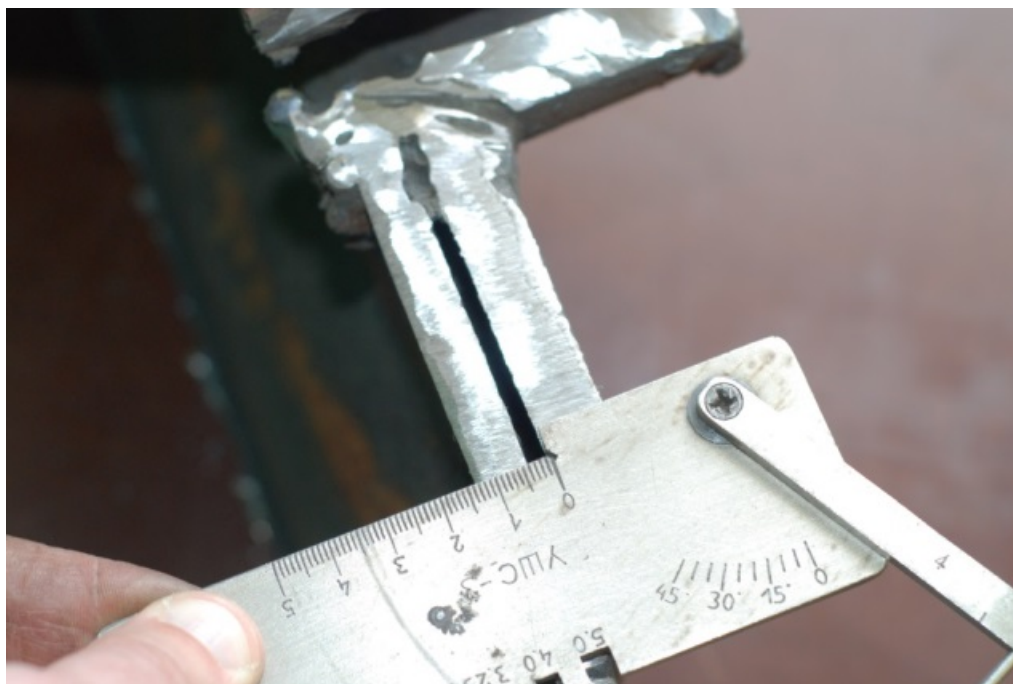
На фото (рисунок 1) представлен разрез вышедшего из строя штуцерного узла по причине потери герметичности. Из фото видно, что величина зазора между корпусом и укрепляющим кольцом достигает 5 мм, а как указывалось выше, допустимое значение зазора по ГОСТ Р 52630-2006 – 3 мм.

Рисунок 1. Зазор в штуцерном узле, укрепленном накладным кольцом

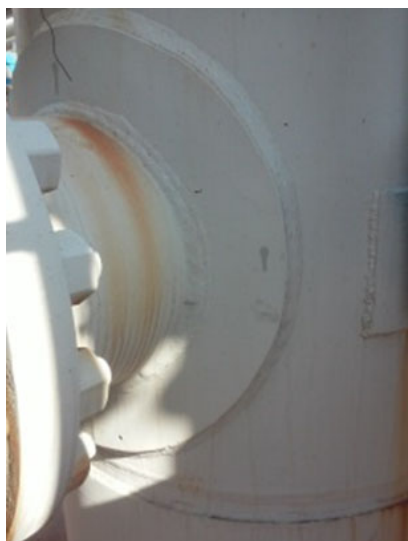
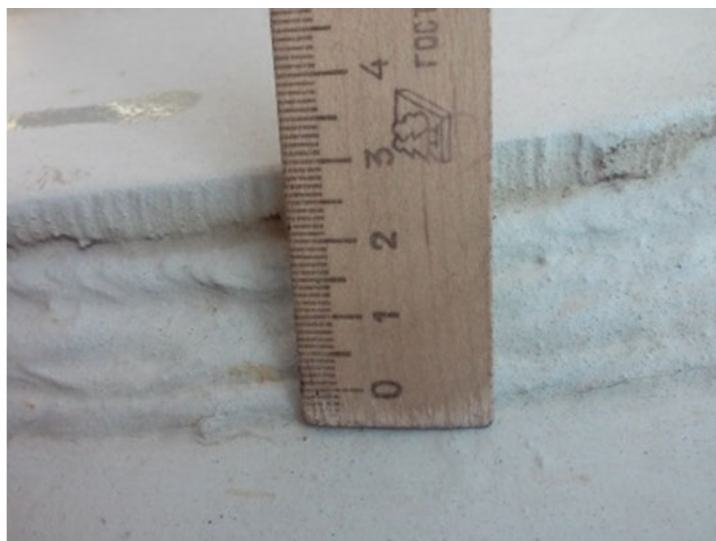
На рисунке 2 приведены фото замера штуцерных узлов с действующих аппаратов. Фактическая толщина укрепляющего кольца для штуцерного узла, представленного на рисунке 2, составляла 26 мм (25,67 мм по результатам ультразвуковой толщинометрии). Таким образом, фактический зазор между укрепляющим кольцом и корпусом аппарата достигает 7...10 мм.

Рисунок 2. Фото, укрепленного накладным кольцом, штуцерного узла:
а) общий вид узла; б) замер зазора

Замер зазоров производился на 58 штуцерных узлах с укрепляющими кольцами (всего замеру подверглось 30 аппаратов емкостного типа). Замеры производились либо с внешней стороны при помощи линейки или рулетки или через сигнальное отверстие с помощью штангенциркуля ШЦ-1. Результаты замеров представлены диаграммой на рисунке 3.
