**ВЛИЯНИЕ НЕПРОГНОЗИРУЕМЫХ ФАКТОРОВ  
НА КОРРОЗИОННЫЕ ПОВРЕЖДЕНИЯ  
ТРУБОПРОВОДОВ И ОБОРУДОВАНИЯ**

**UNPREDICTABLE FACTORS INFLUENCE  
ON CORROSION DAMAGE TO PIPELINES AND EQUIPMENT**

**Р.Н. Узяков, Ю.А. Чирков, В.М. Кушнаренко, Е.В. Пояркова**

**Оренбургский государственный университет,  
г. Оренбург, Российская Федерация**

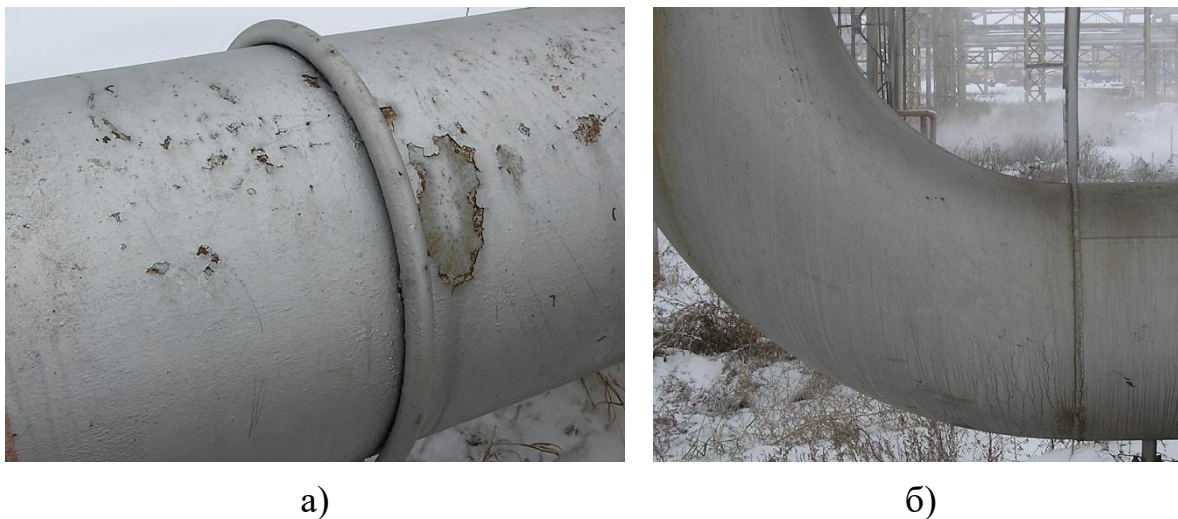
Трубопроводы сырого и товарного газа имеют различное состояние наружной поверхности (рисунок 2). Проведенные исследования показали, что величина потока диффузионно-подвижного водорода через стенки трубопроводов сырого газа лежит в пределах 2,5 мкА, что оценивается как нормальное. Повышенные скорости коррозии наружной поверхности трубопроводов и оборудования, работающего с сероводородсодержащими средами, обусловлены тем, что выходящие на наружную поверхность ионы водорода не молизируются до  $H_2$ , а переходят в раствор в виде иона  $H^+$ . При малом объеме раствора (тонкая поверхностная пленка) даже небольшое количество ионов водорода изменяет водородный показатель раствора в кислую сторону. При этом коррозионные процессы на стальной поверхности резко интенсифицируются [3, 4].

**Рисунок 2.** Состояние наружной поверхности трубопровода сырого газа (а), товарного газа (б)

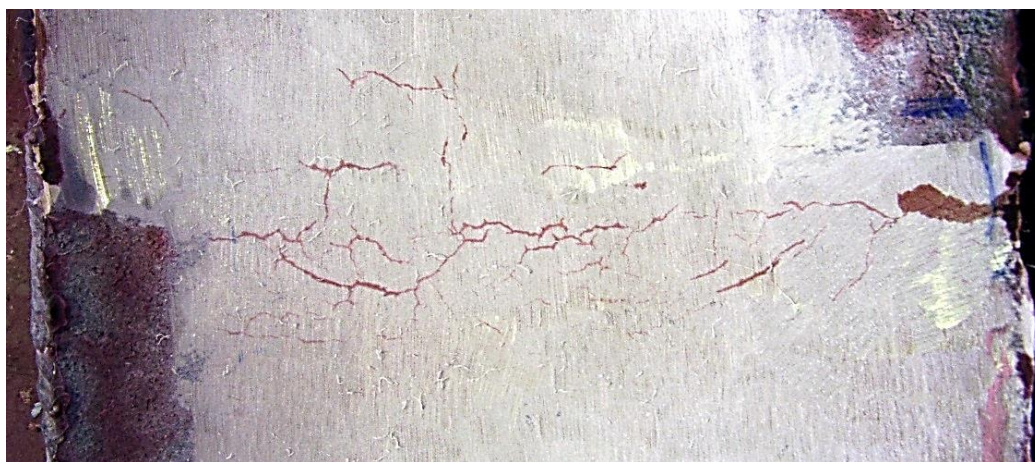
выявлены трещины. Вначале в шлемовой трубе, по которой в теплообменник поступает обессеренный газ, выявлена сквозная трещина. При детальном обследовании металла трубы в районе сварных швов выявлено большое количество разветвляющихся трещин (рисунок 3).

**Рисунок 3.** Трещины на внутренней поверхности шлемовой трубы (поверхность зачищена после цветной дефектоскопии)

На основании анализа иллюстративного материала, представленного на рисунках 3 и 4, установлено, что характер расположения трещин для распределительных камер теплообменников и шлемовой трубы имеет некоторые сходства, что связано с общей причиной образования трещин и различием в конструкции данных элементов.

Результаты исследований материала шлемовой трубы свидетельствуют о высоких механических свойствах после тридцатилетней эксплуатации, что позволяет сделать вывод о том, что и материальное исполнение было выбрано правильно и не является причиной разрушения.

Анализ микроструктуры сварного соединения, а также тот факт, что трещины распространялись по основному металлу, зоне термического влияния и сварному шву, не локализуясь на каком-то конкретном участке, позволяют сделать вывод о том, что технология сварочно-монтажных работ была соблюдена и не явилась причиной повреждения конструкций.

Металлографические исследования показали, что механизм развития трещин межкристаллитный, а характер других выявленных трещиноподобных дефектов свидетельствует о наличии значительных напряжений, вызвавших данные повреждения. При наличии большого числа крупных трещин длиной более 100 мм и глубиной более трети толщины конструкция не разрушилась. Это указывает на тот факт, что значительное повышение напряжений было кратковременным и локальным в местах концентраторов напряжений.

Проведенный анализ показал, что причиной возникновения трещин могло быть только некое дополнительное циклическое воздействие, повышающее локальные напряжения до уровня предела текучести.

Как показано в работе [5], таким воздействием могло быть резкое охлаждение поверхности металла интенсивным дождем, при котором внутренняя поверхность подвергается внешнему влиянию нагрузок по принципу несимметричных циклов растяжения и сжатия. Концентраторами напряжений явились мелкие коррозионные язвы, где возникали пластические деформации, которые при небольшом числе циклов и дополнительном электрохимическом растворении вызывают образование коррозионных трещин. Трещины имели несквозной характер, так как с ростом их глубины снижался уровень термоциклических напряжений.

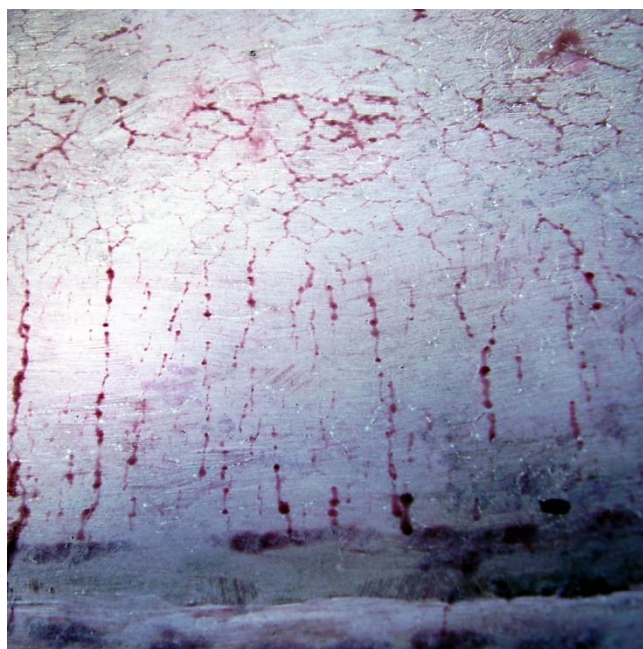
В последующем на значительной части внутренней поверхности сферических распределительных камер теплообменников в зоне сварного шва выявлено значительное количество разветвляющихся трещин, образующих местами сетку (рисунок 4).

**Рисунок 4.** Трещины на внутренней поверхности распределительных камер теплообменников (цветная дефектоскопия)

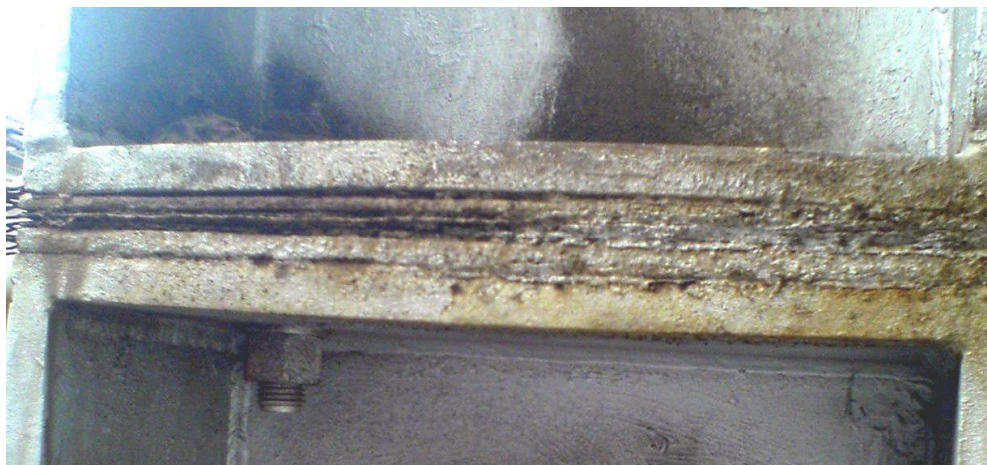
Анализ повреждений показал, что повреждения располагались в секторе  $120^\circ$  со стороны опор теплообменников, а трещины развивались в основном перпендикулярно продольной оси штуцеров. Это позволило сделать вывод о том, что на штуцеры действуют растягивающая сила и изгибающий момент, под влиянием которых они изгибаются выпуклостью в сторону опоры, чем и определяется ориентация повреждений.

В работе [7] также показано, что растягивающая сила и изгибающий момент, действующие на штуцеры, возникли в результате изменения монтажного зазора между опорами корпусов теплообменников. Это было вызвано атмосферной коррозией регулировочных листов (рисунок 5).

**Рисунок 5.** Атмосферная коррозия регулировочных листов теплообменников «амин – амин»
